# WASSERVERSORGUNG SAANEN 2023

Unterhaltsarbeiten und Ersatz des bestehenden Hydranten Crestalta aufgrund Umgebungsarbeiten der Chalets

# JAHRESBERICHT

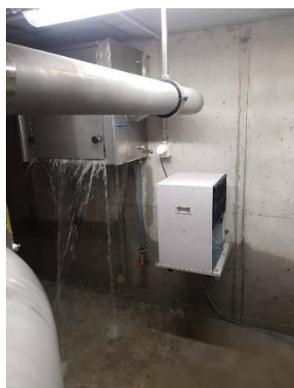
Nach den heftigen Regenfällen im Dezember 2022, vom 23. auf den 24. Dezember fielen rund 60 Liter/m<sup>2</sup> Regen. Dadurch wurde am Weihnachtsabend der Grundwasserfassungsbrunnen beim Flugplatz überflutet. Das Wasser tritt durch den Anstieg des Grundwasserspiegels über den Atomfilter der Lüftungsanlage in den Rohrkeller ein und bescherte unserem Pikett ein feuchtes Weihnachtsfest.

Auf dem Bild sieht man den Wassereintritt durch den sogenannten Atomfilter, welcher das Trinkwasser bei einer Luftverschmutzung eine Kontamination mit dem Lebensmittel verhindert. Der Grundwasserspiegel stieg an dem Tag über das von den Geologen theoretische errechnete Maximum des Grundwasserspiegels. Die Anlagen wurden daraufhin angepasst, in dem der Lüftungseintritt im Grundwasserbrunnen auf die maximal mögliche Höhe, im Brunnen angepasst wurde. Die Arbeiten wurden von der Sanitär und Spengler Firma, Peter Schranz, Saanen, durchgeführt.

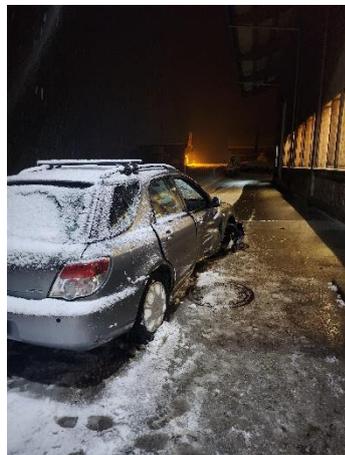
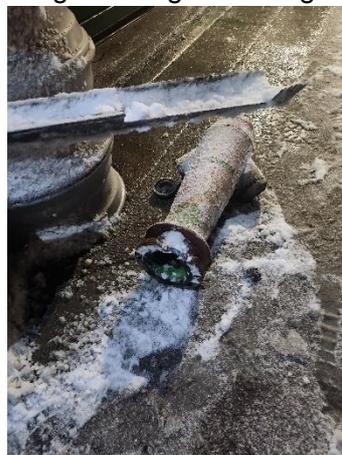
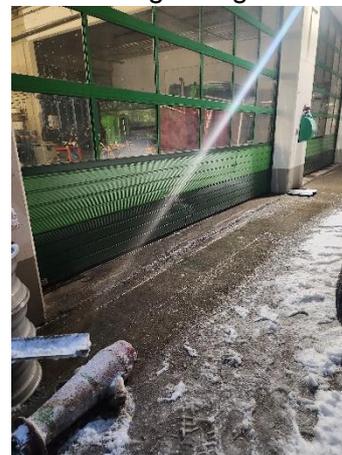
Am 09. Januar 22:00 Uhr wurde aufgrund starkem Schneefall der Hydrant bei Addor's Bude von einem PW umgefahren.

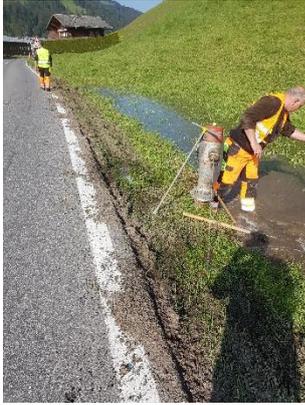
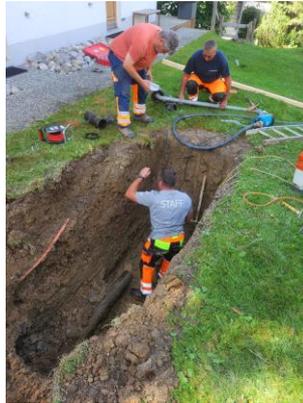
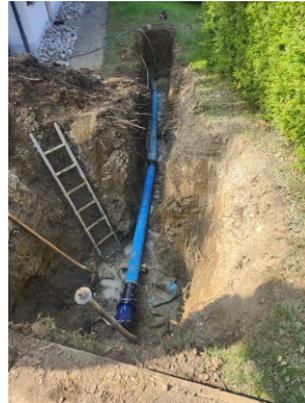
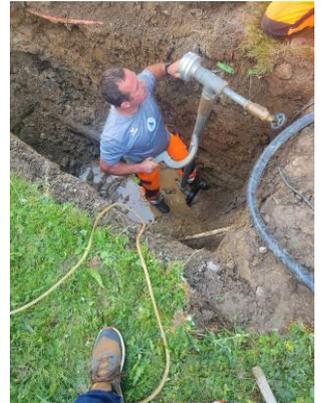
## Leitungsbruch Waldmatte DN 125

Leitungsbruch durch umgefahrenen Hydranten mit einem Lastwagen in der Oey

Leitungsbruch in der Waldmatte behoben mit einer Auswechslung der alten Faserzement Rohre im privaten Garten durch DG ZM BLS Rohr.

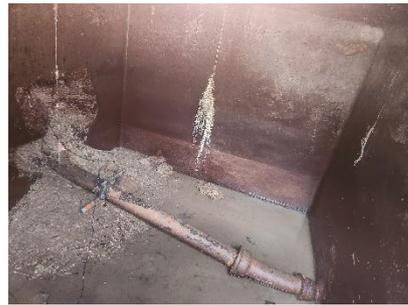
**Leck Ortung September im Saanenwald Verlust von 20l/min vor dem Winter finden.**

Altes kurzgeschlossenes Reservoir im Saanenwald

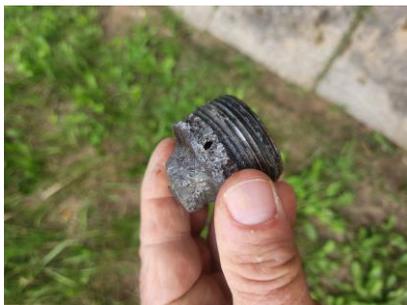
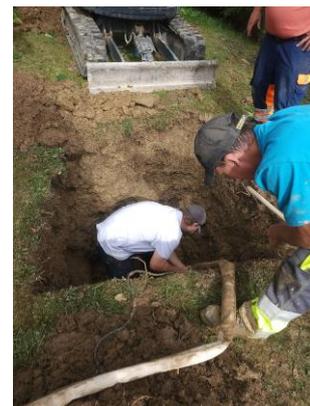
**Leitungsbruch Birkheimweg an einem Freitag**

Ursache war ein  
Stahlzapfen,  
welcher ohne  
Korrosionsschutz  
eingebaut wurde

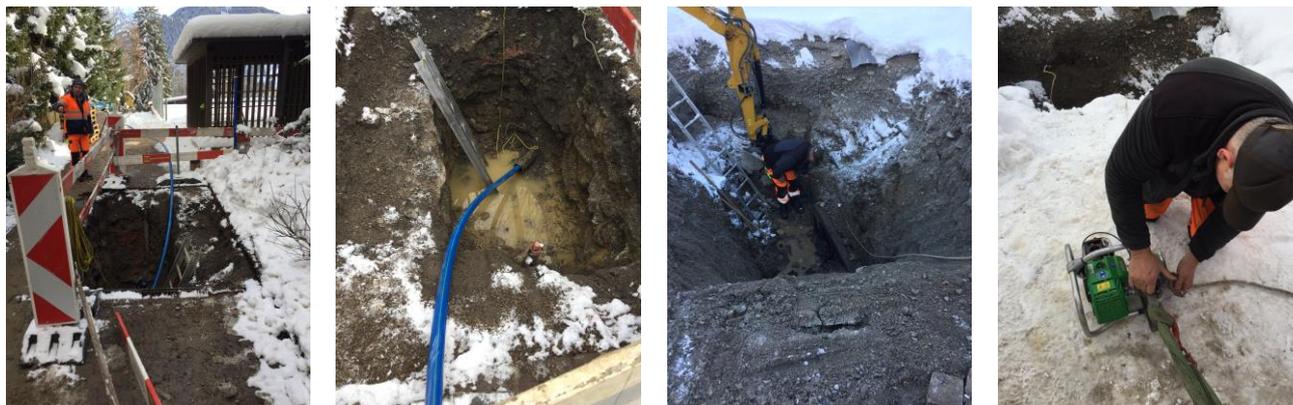
## Leitungsbruch bei Residence Palace am 28. November 2023

An diesem Datum fand eine Begehung für die Mitarbeiter der Gemeinde Saanen in der Wasserversorgung statt. Um 1 Uhr am Morgen ereignete sich ein Leitungsbruch im Oberbort, bei welchem ein Wasserverlust von ca. 1'800 L/Min Wasserverlust auftraten. Um ca. 13:00 Uhr konnten wir die fehlbare Leitung bei der Palace Recidence beim Zugang zum Schwimmbad ausmachen und abstellen. Es war jedoch nicht möglich den Bruch zu reparieren, aufgrund der Überbauung mit anderen Werkleitungen. Somit wurde ein Provisorium in das bestehende Rohr eingezogen, welches bis zu der Erneuerung der Abwasserleitungen welche geplant sind, das betroffene Gebiet versorgen wird.

Einzug von Pe Rohr in die bestehende Gussleitung mit einer Holzerwinde für die Versorgung.

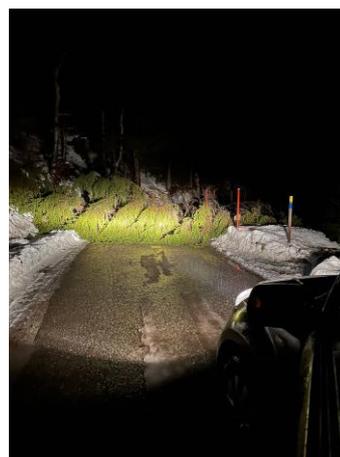
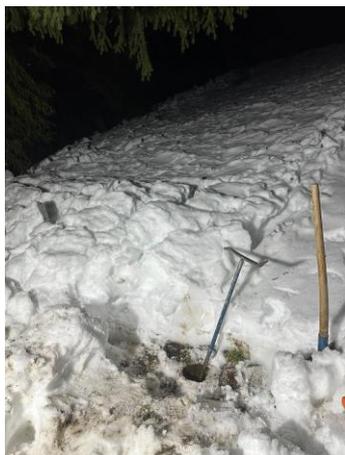
Links: Schieber freilegen um eine Netztrennung für die Eingrenzung des Leitungsbruchs durchzuführen.

Rechts: Schlussendliches Schadenbild des Leitungsbruchs, bei der ET Leitung ist durch einen Druckschlag ein grosses Stück herausgebrochen.

Die Ursache waren Druckreduzierventile im Netz welche nicht mehr 100% funktionierten, dadurch untersuchten wir alle im Netz vorhandenen DRV. Es stellte sich heraus, dass die Ventile vom Jahr 1971 alle nicht mehr ihren Betrieb garantieren können. Somit wurde geplant, alle 5 betroffenen Ventile und Bypassleitungen im Rahmen des Werterhaltes auszuwechseln. Die ersten zwei, underi Bire und Hüsligraben wurden im 2024 gewechselt.

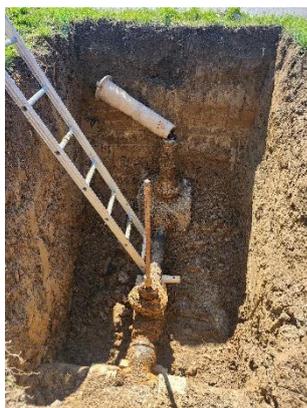
Umgefahrener Hydrant

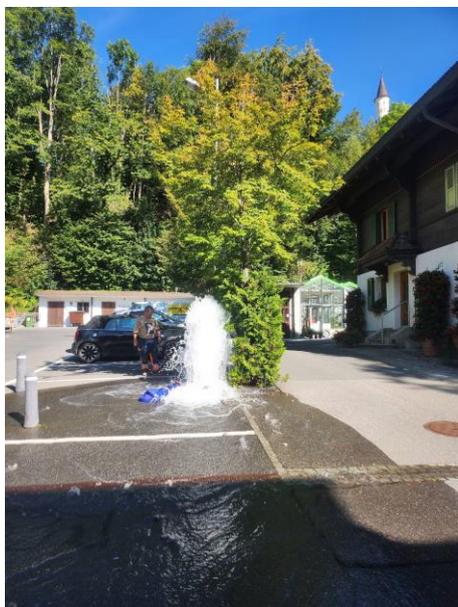
Hydrant Kinoparkplatz nach Schaden Steine aus der Zuleitung spülen.

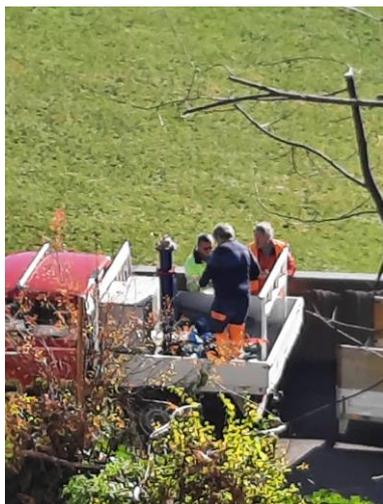
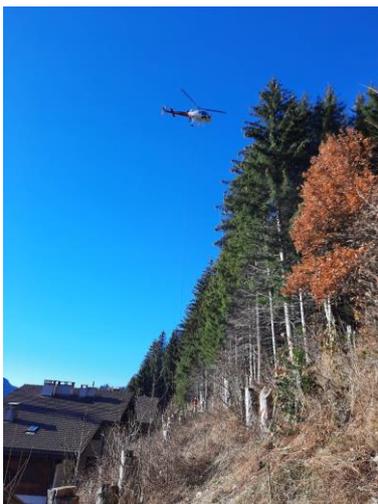
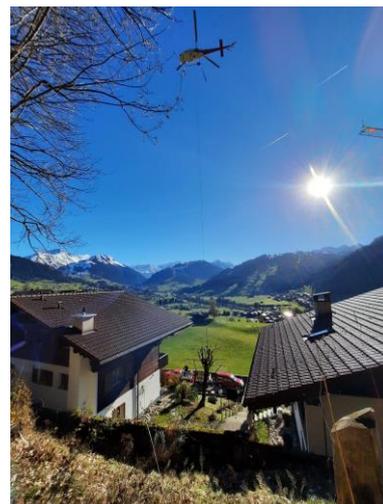
Durch Umgebungsarbeiten bei der Überbauung Crestalta in Saanen musste der bestehende Hydrant oberhalb der Überbauung in schlecht zugänglichem Gelände ersetzt werden. Dafür wurde der Helikopter der Air Glacier für den Transport eingesetzt. Die Kosten dafür beliefen sich inklusive Überflug auf total CHF 340.55 und dauerte 5 Minuten.
