# WASSERVERSORGUNG SAANEN 2023

Unterhaltsarbeiten und Ersatz des bestehenden Hydranten Crestalta aufgrund Umgebungsarbeiten der Chalets

# JAHRESBERICHT

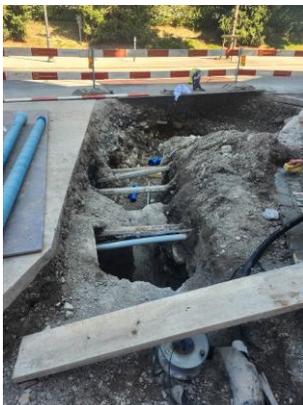
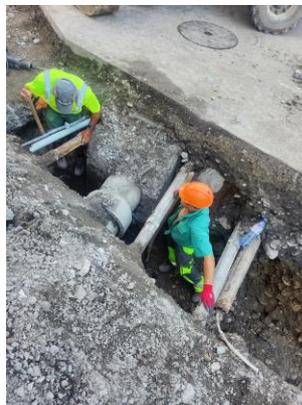
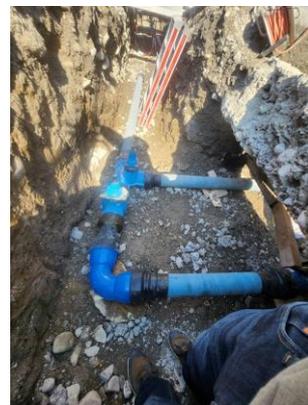
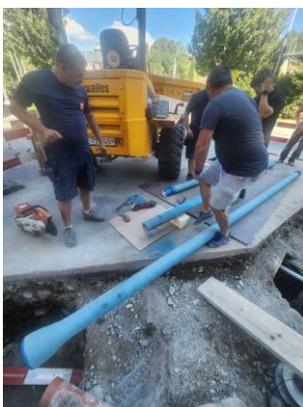
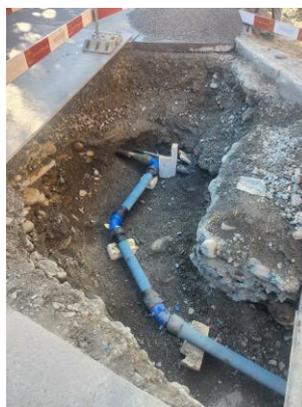
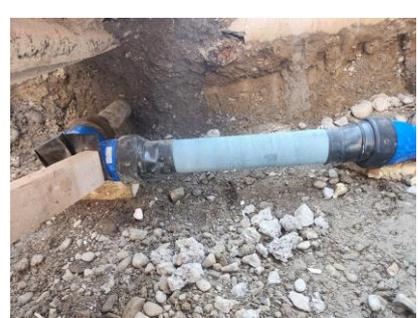
### Netzumlegung Hotel Mansard Gstaad "ehemals Christiania"

Die Verlegung musste wie ein Tunnelbau aufgrund der bestehenden Werkleitungen erstellt werden

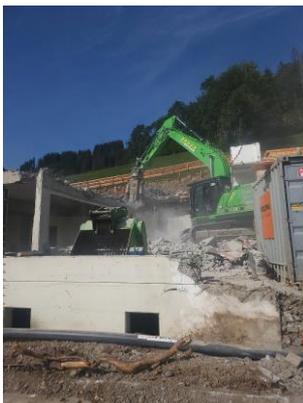
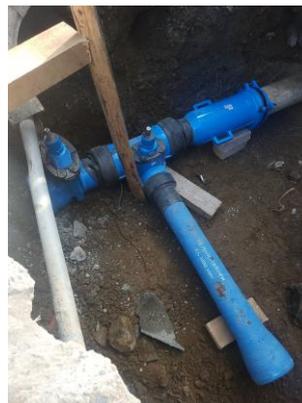
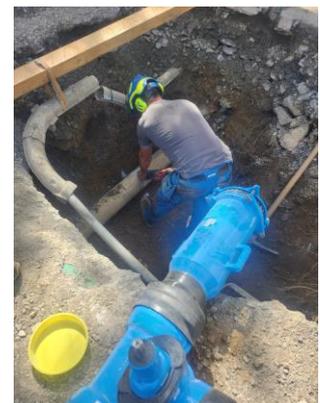
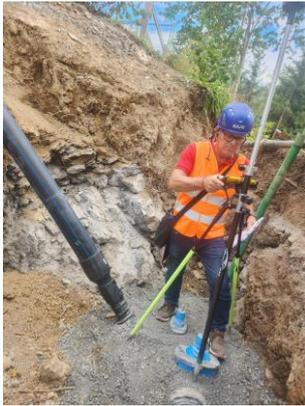
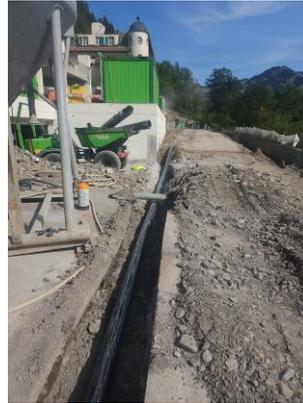
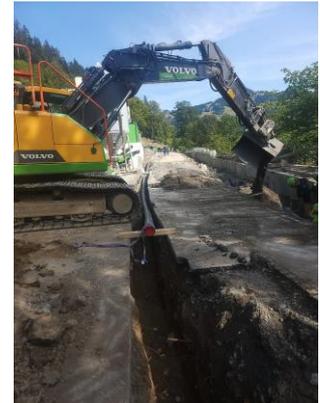
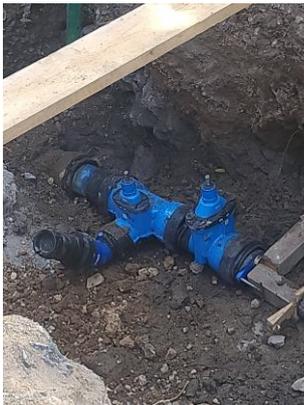
### Solsana Unterbort aufgrund Hotelneubau

Anschluss →  
auf der Ostseite

← Einmessen

Provisorium für  
Versorgung  
Unterbort →

← Anschluss  
West Seite

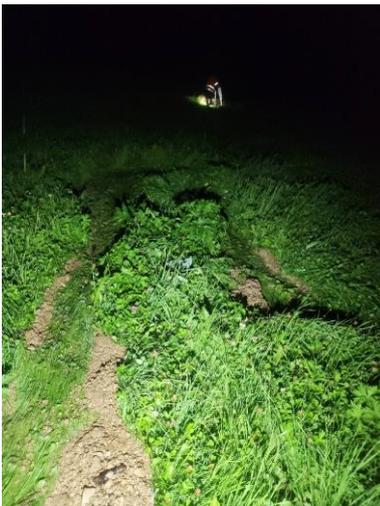
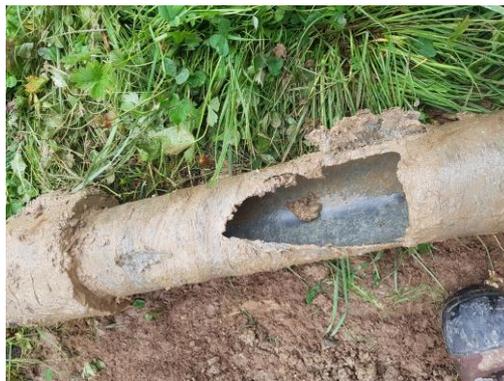
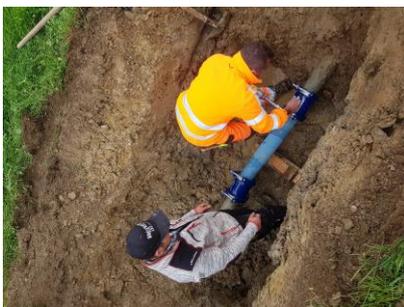
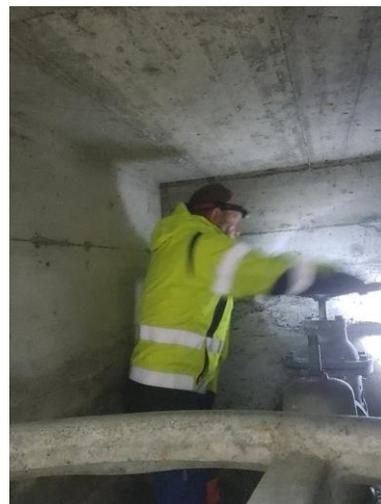
**Abländschen suchen und Reparatur des Leitungsbruchs vom 24 - 25. Juli in der Nacht.**

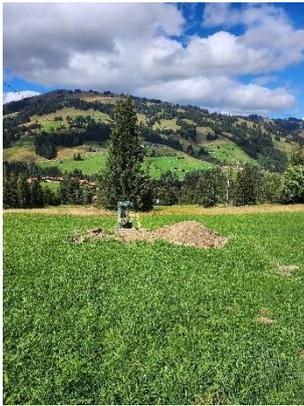
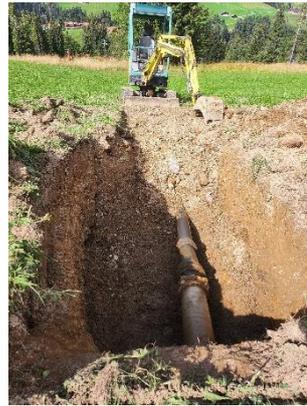
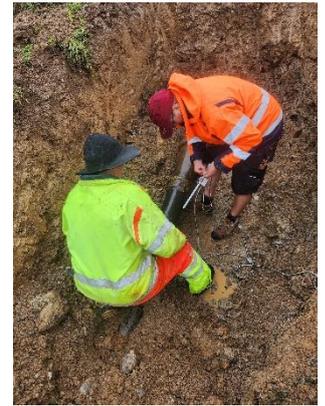
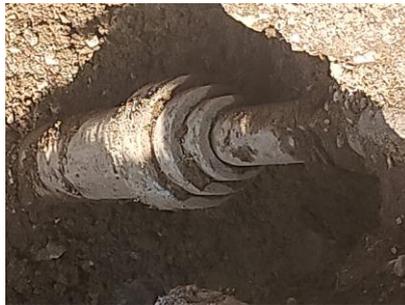
**Leck Ortung September im Saanenwald Verlust von 20l/min vor dem Winter finden.**

Altes kurzgeschlossenes Reservoir im Saanenwald

Grabarbeiten  
Unterhalb Mitte  
SLG

Alte Reduktion ET 200  
auf GG 150

Ortung mit  
externem  
Durchfluss-  
Messger

Reduktion ET 200-150 150-100

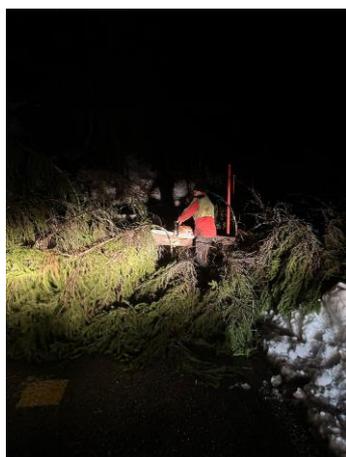
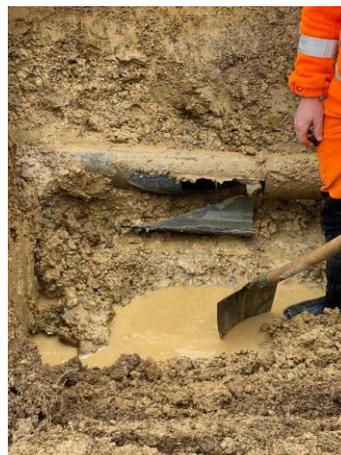
Ein Leitungsbruch in der Nacht vom 11. auf den 12. Dezember, wo ein Sturm wütete, legte wiederum die Versorgung im Abländschen lahm.

Rechts: Schlussendliches Schadenbild des Leitungsbruchs, bei der ET Leitung ist durch einen Druckschlag ein grosses Stück herausgebrochen.

Die Ursache waren Druckreduzierventile im Netz welche nicht mehr 100% funktionierten, dadurch untersuchten wir alle im Netz vorhandenen DRV. Es stellte sich heraus, dass die Ventile vom Jahr 1971 alle nicht mehr ihren Betrieb garantieren können. Somit wurde geplant, alle 5 betroffenen Ventile und Bypassleitungen im Rahmen des Werterhaltes auszuwechseln. Die ersten zwei, underi Bire und Hüsligraben wurden im 2024 gewechselt.

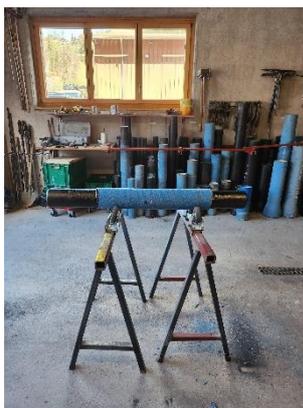
Vorbereitung in der Werkstatt
